Kyminlinnan linnoituksen komendantin talo

Rakennushistoriaselvitys ja pohdintaa interiöörin entistämisestä

Opinnäytetyö

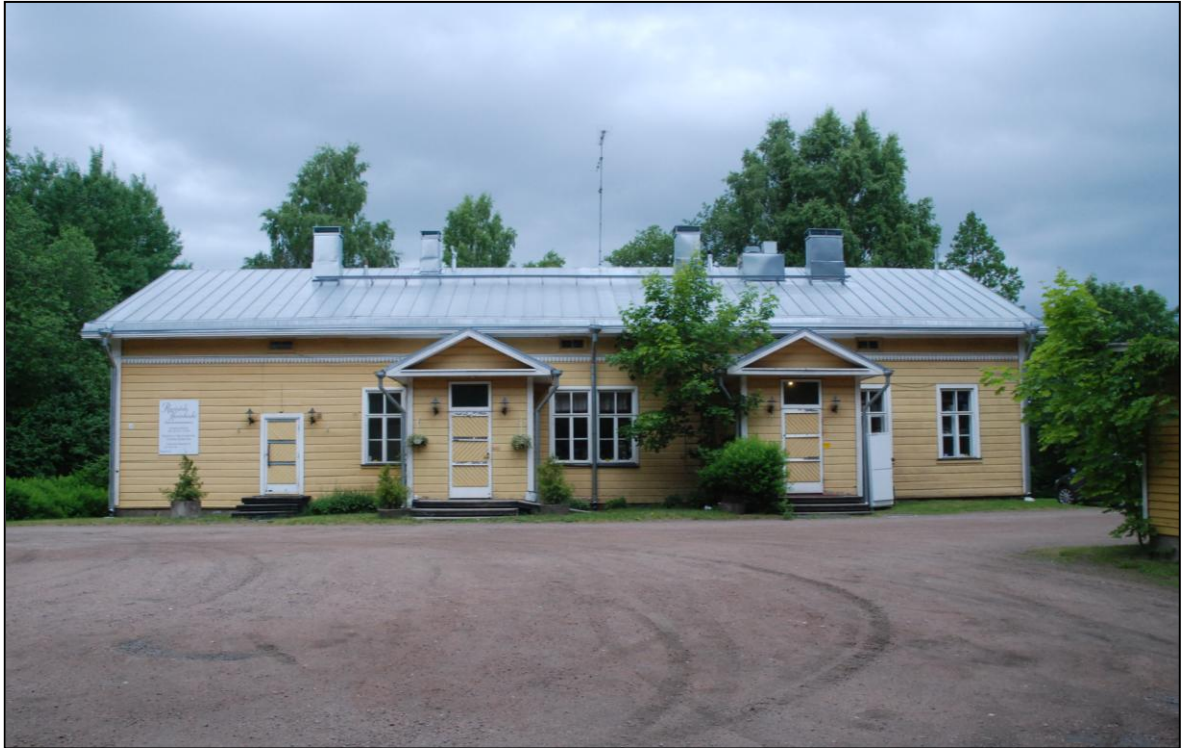
Kuva 8 Etelän puoleinen julkisivu.

Vuonna 1879 rakennettu rakennus on massaltaan horisontaali ja matala (KUVA 8). Se on perustettu rossipohjalle. Kivijalka on tehty luonnonkivistä, alapohjan tuuletusluukkujen kohdissa on käytetty lisäksi punatiiltä. Kivijalalta alkaa hirsirunko, joka on vuorattu keltaiseksi maalatulla vaakalaudoituksella. Räystäään aluset, koristelistat, ikkunoiden ja ovien vuorilistat, palkistot sekä nurkkalaudoitukset ovat valkoisiksi maalatut.

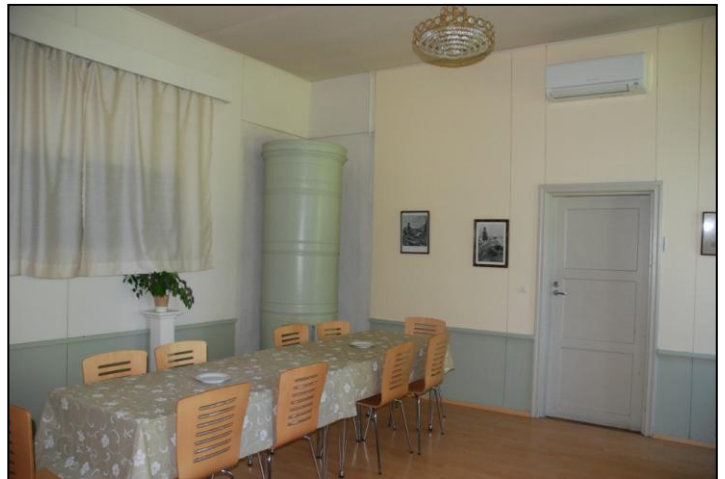
Kuva 10 Huone nro 02.

Tilan 02 seinissä on lastulevyt, jotka on maalattu 80 cm:n kor- keuteen asti harmaaksi ja siitä ylöspäin vaaleaksi. Katossa on vaaleaksi maalatut lastulevyt ja valaistuksena kristallikruu- nu. Lattialla on vaalea, koivun- värinen laminaatti. Lounaises- sa nurkassa on vaalean viher- täväksi maalattu peltikuoriuuni, jossa on sähkövastukset. Ti- lassa on kaksi kuusiruutuista

valkoiseksi maalattua ikkunaa, joista toisessa on fortuska. Ikkunoiden alla on säh- köpatterit. Tilaan 06 johtavassa suurehkossa oviaukossa on harmaaksi maalattu taitettava ovi, joka koostuu neljästä osasta. Lännen puoleiseen väliseinään, oven yläpuolelle, on asennettu ilmalämpöpumpun sisäyksikkö (KUVA 10).

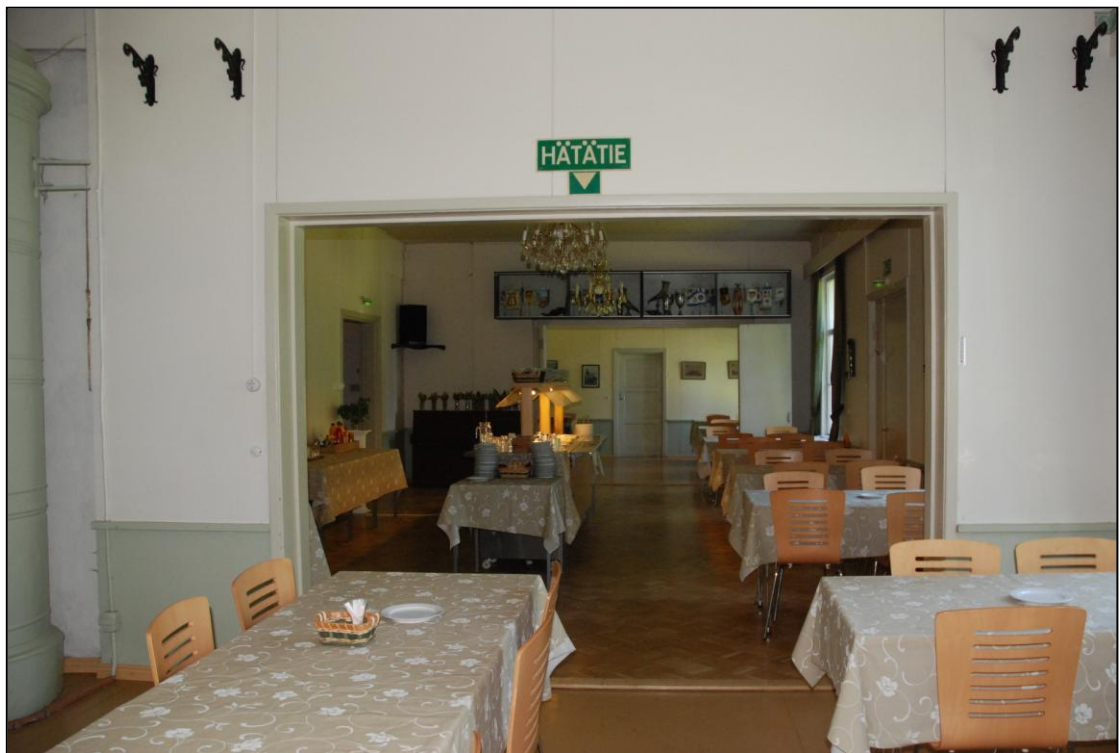
Kuva 11 Näkymä huoneista nro 11, 06 ja 02.

Tilan 11 seinät ovat lastulevyä, jotka on 80 cm:n korkeuteen asti maalattu harmaaksi ja siitä ylöspäin vaaleaksi (KUVA 11). Osaa seinistä koristaa ylhäällä kulkeva vihreä boordinauha. Katto on lastulevyä ja maalattu vaaleaksi. Valaistuksena kristallikruunu. Lattialla on beigen sävyinen vinyylimatto. Lounaisessa nurkassa on vaalean vihertäväksi maalattu peltikuoriuuni, jossa on sähkövastukset. Huoneessa on kaksi valkoiseksi maalattua kuusiruutuista ikkunaa, joista toisessa on fortuska. Ikkunoiden alla on sähköpatterit. Tilaan 06 johtaa suuri oviaukko, jossa ei ole ovea. Tilaan nro 12 johtavassa oviaukossa ei myöskään ole ovea. Itäisellä väliseinällä on asennettuna ilmalämpöpumpun sisäyksikkö.

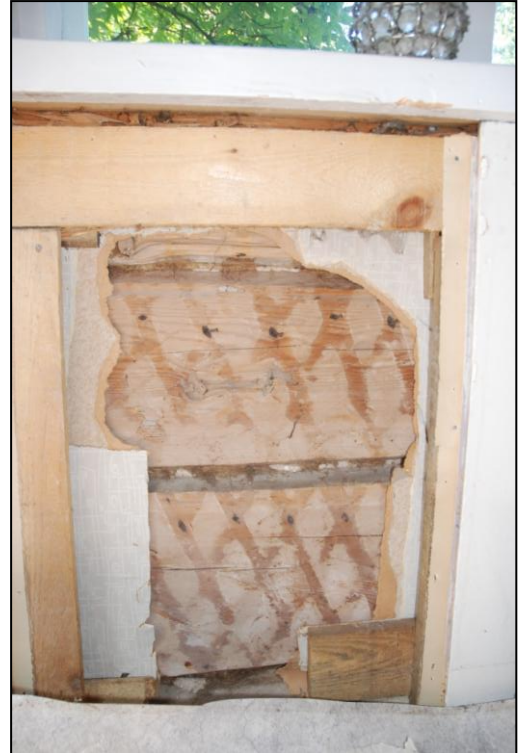
Kuva 12 Hirressä oli ristikkomainen kuvio.

pellavarivettä. Seinän ja lattian raosta löytyi paloja kalkkilaastista, ohuita puuriman kapaleita sekä hauraita vihertäviä tapetinpaloja. Hirsipintaan oli piirtynyt ristikkomainen kuvio (KUVA 12). Tämä kuvio ja löydöt viittaavat siihen, että seinissä on aikoinaan ollut kalkkilaastirappaus. Hirsipintaan puurimoista naulattu ristikko on antanut laastille tartuntapohjan. Alkuperäiset seinien pintakäsittelyt on siis menetetty ainakin tämän huoneen seinän osalta, muut huoneet pitäisi tutkia erikseen.

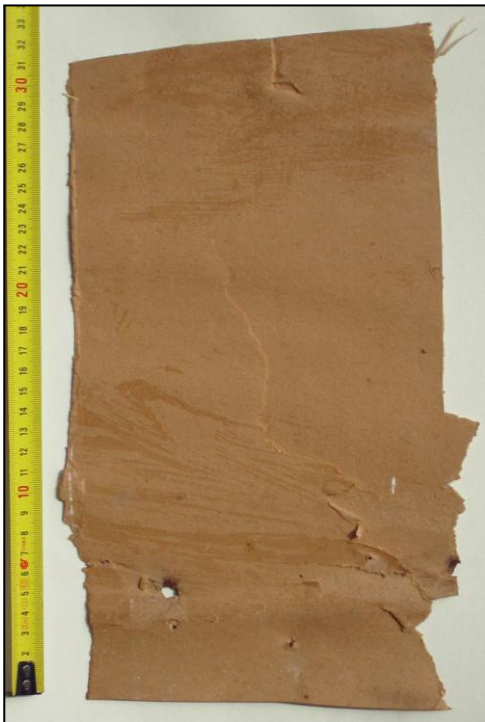
Kuva 1 Pinkopahvi, nro 1.

Puhdistetun tapettinäytteen kerrokset irrotettiin toisistaan. Pinkopahvin päällä oli makulatuuri ja viisi kerrosta tapetteja. Tapettifragmenttien numerointi alkaa alimmasta kerroksesta, joka on ollut hirren päällä, edeten päällimmäisenä olleeseen kerrokseen numero 8 (LIITE 1). Niissä käytetty paperi oli haurasta ja ruskeaa, värien käyttö vaaleaa ja niukkaa. Heikkinen kirjoittaa, että 1920-luvulla tapeteissa käytetty paperi oli hyvin puuhiokepitoista, mikä aiheutti nopeaakin tummumista tapeteissa. (Heikkinen, M. 1989, 74.) Vanhat tapetit näyttävät monesti ruskeammilta mitä ne alun perin ovat olleet. Pigmentit ovat haalistuneet ja kuvioinnin värjäämättömät kohdat tummuessaan antavat tapetille entistä ruskeamman vaikutelman. (Heikkinen, M. 2009, 262.)

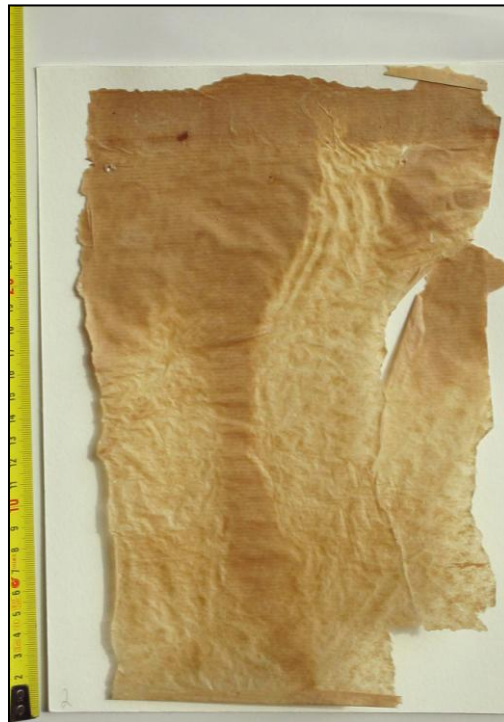
Kuva 2 Makulatuuripaperi, nro 2.

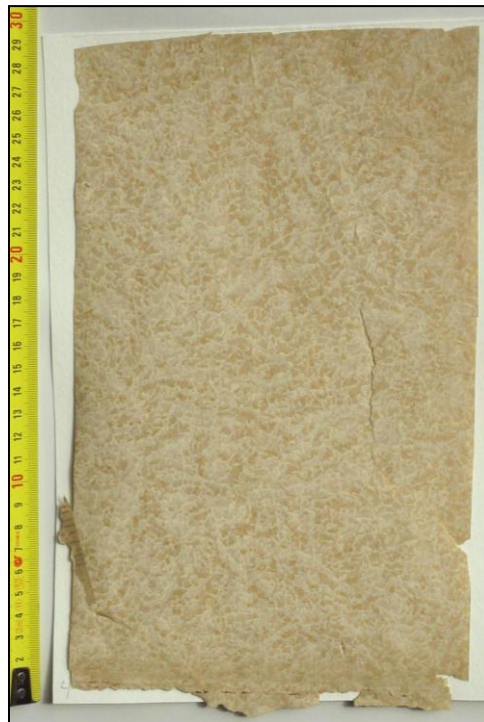
Kuva 4 Tapetti, nro 4.

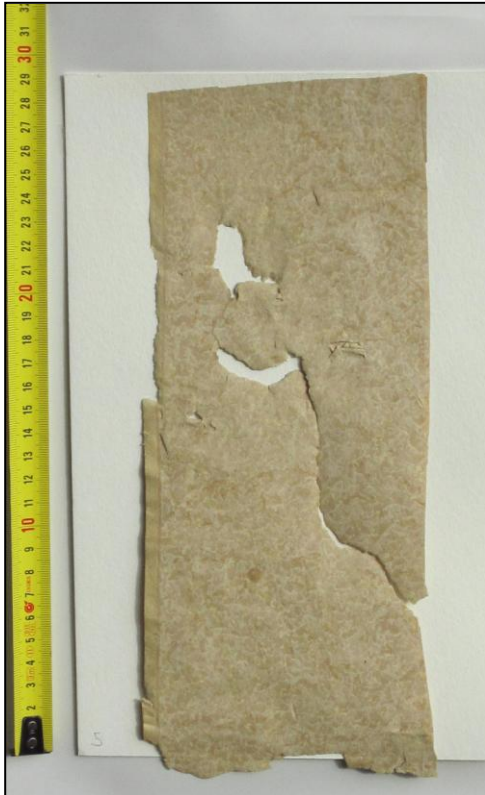
Kuva 5 Tapetti, nro 5.

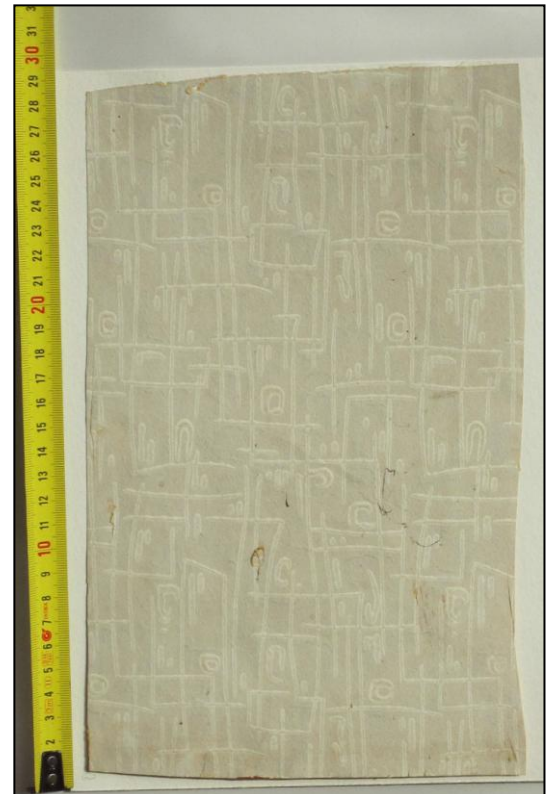
Kuva 8 Tapetti, nro 8.
